# INFORME SOBRE ACTUACIONES SEUDOARQUEOLÓGICAS EN LA CIUDAD ROMANA DE IRUÑA-VELEIA EN MAYO DE 2023

Xabier Gorrotxategi  
Doctor en Geografía e Historia  
Título 1999-027676

29 de mayo de 2023

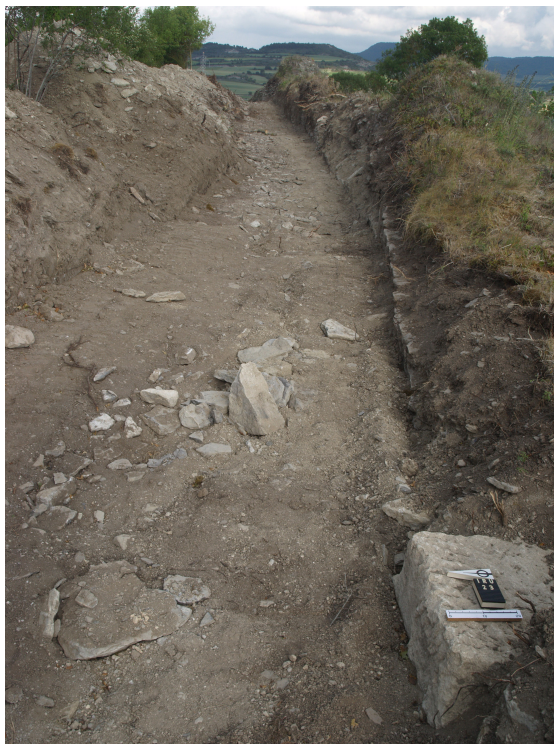
**Fot. 1. Trinchera en el paramento interior de la muralla.**

**Identificación y descripción general de las actuaciones.** La actuación extractiva de capas arqueológicas se ha producido a lo largo de la muralla desde la puerta principal al sur de la ciudad por todo su contorno oeste hasta la puerta lateral a 120 m de distancia y comenzado el tramo siguiente en dirección a la construcción en forma de templo de su ángulo noroeste. Se trata de una zanja de 3 m. en paralelo a la muralla por la zona interior a la misma (v. fot. 1). La zanja profundiza por debajo del paramento

interior de la muralla del cual se pueden observar diferentes hiladas en distintas secciones. La altura de la zanja es variable (oscila entre 1 y 1,5 m) en función de las circunstancias de cada tramo perimetral.

5, El cantil opuesto al paramento, puesto al descubierto por el rebaje de la trinchera de 3 m de anchura (v. fot. 1), muestra dos capas diferenciadas, una superior identificable con la tierra de labor histórica y otra inferior a ella, estrato que no tiene alteración reciente y que ha sido desmontado a la brava, lo que no está justificado. Los materiales resultantes aparecen acumulados en montón al lado mismo de la cantera de excavación. Procedimiento sin sentido pues esos elementos deben ser reintegrados al espacio de la muralla del que proceden, en acciones consecutivas.

6, El cantil del paramento muestra circunstancias diversas que deben ser documentadas arqueológicamente (documentadas y descritas), observándose secciones con el paramento extraído, núcleo de lajas mezcladas con tierra y núcleo meramente terroso (v. fots. 1, 3 y 6).

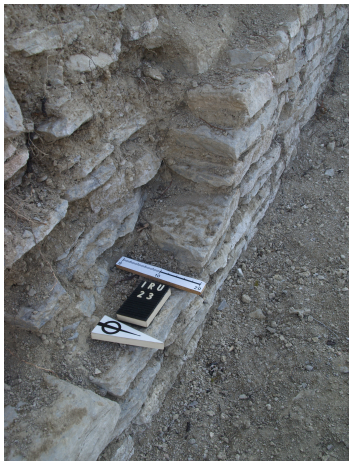
- 1, Es innecesario que se rebaje en el interior de la muralla por debajo del paramento interior de la misma, porque se castiga con la pala metálica las piedras que se encuentran en el lugar y que muestran un rústico pero cuidado acabado (v. fot. 2). Demasiadas están marcadas por efecto del método brutal empleado. Solo se debería buscar la primera hilada y después dejar sin profundizar, hasta que se acometan los trabajos de reconstrucción en el sector reconocido desde el interior. Esto debe ser el objeto de una excavación arqueológica.

**Fot. 2. Hiladas del paramento interior puestas al descubierto**

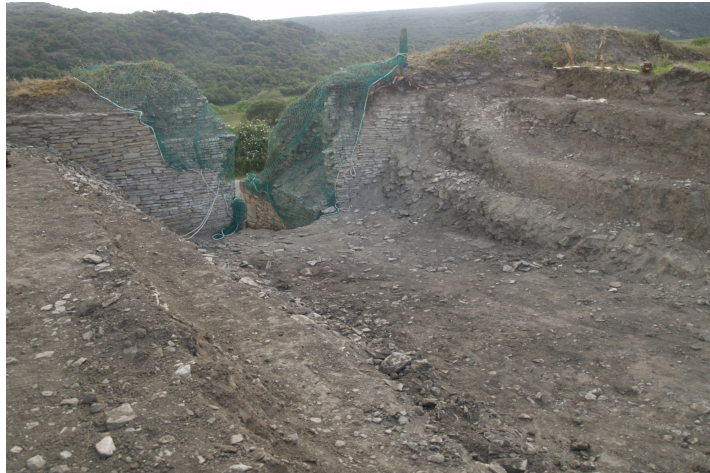
En este espacio ocupado por un acceso secundario se ha actuado hacia el interior sobre una gruesa capa terrosa que no corresponde con la muralla ni su derrumbe, excepto en una zona colindante con el paramento. La excavadora ha actuado, como se ve por las huellas de la pala, en gruesas capas desmontadas desde arriba hacia abajo y escalonadas en una altura extractiva de más de 3 metros (v. fot. 3).

**Fot. 3. Zona interior de la puerta secundaria.**

En los cortes estratigráficos (v. fots. 3 y 4) citados se perciben estratigrafías diferenciadas, con relleno de lajas (producto del colapso de la muralla, en la zona colindante y a ambos lados de la puerta) o estructuración terrosa en perpendicular a la entrada (alejándose de ella. Y particularmente estratos con disposición horizontal de materiales (v. fot. 3), que no pueden ser cortados verticalmente sin ser documentados arqueológicamente, es decir, mediante su extracción sucesiva en horizontal en acción arqueológica sucesiva y propia.

- 3, El derrubio interior de la muralla es una acumulación compleja de tiempos distintos (v. fots. 3 y 4) y al exhumarse en una sola extracción se la trata como si se hubiese caído en una sola tiempo histórico. Esto impide la constatación de reutilizaciones tardorromanas o medievales en o contra la muralla y su ruina.

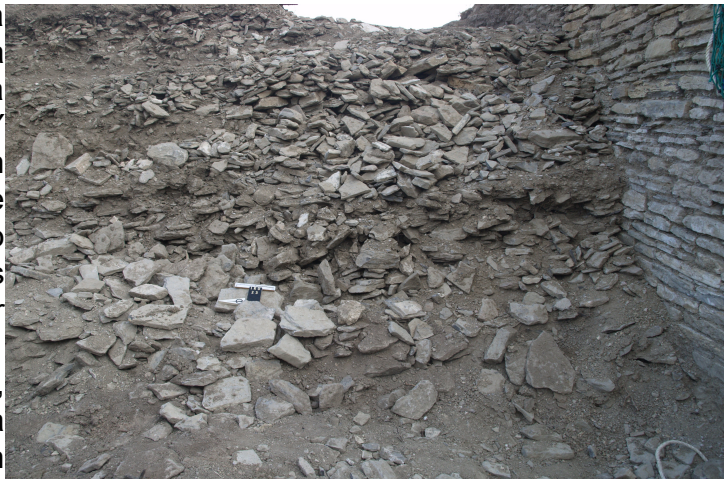
**Fot. 4. Zona de derrumbe de la muralla junto a la puerta secundaria.**

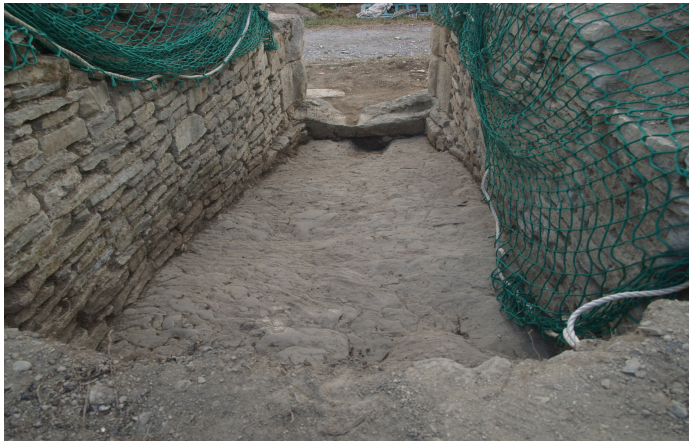
También se observa que se ha buscado el suelo natural de la roca madre en el espacio interior de la puerta de acceso, por lo que se ha levantado una capa arqueológica indubitable, sin que sepamos el procedimiento empleado. Tal acción

debería haber sido objeto de un control documental arqueológico directo (v. fot. 5).

**Fot. 5. La puerta secundaria y la roca madre.**

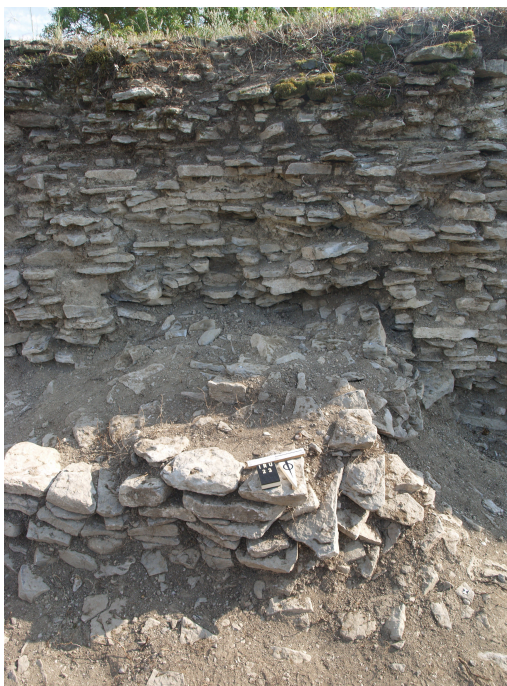
- 4, El trabajo de extracción de capas se realiza con maquinaria pesada, sin el tiempo pausado y registro escrito, gráfico y visual propio de una investigación arqueológica. Esto impide la constatación de estructuras de baja época adosadas contra la muralla misma o contra la acumulación que al ser extraídas como si fuera un revuelto desordenado puntual las destruyen. En la zona excavada colindante con el interior de la muralla en su extremo sur se puede observar una de esas estructuras adosadas a la muralla o a su derrumbe, exhumada y documentada con anterioridad mediante excavación arqueológica convencional (v. fot. 6).

**Fot. 6. Estructura asociada al interior del paramento de la muralla excavada con anterioridad.**
